Fastighetsuppgifter

Fastighetsbeteckning
Västra sälen 7:227
Adress
Fjällvenstigen 1
78091 Sälen

Uppdragsnummer WA4149
Besiktningdatum 2024-03-14
Besiktningföretag OBM Besiktning i Dalarna AB
Besiktningförrättare Tomas Myrbråten
Närvarande Ingen närvarande.
Giltig till och med 2025-03-14

Byggnadsbeskrivning 1-plans fritidshus.	Byggnadsår 1979
Till eller ombyggnad Nej.	Övrigt Vid besiktningstillfället var huset ej bebott och vattnet var avstängt.

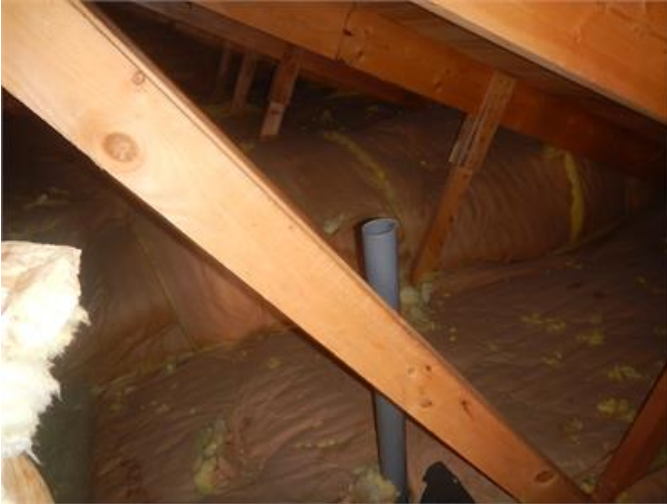
Besiktningresultat					
Bedömningsskala: 1 = Utan anmärkning, 2 = Påpekande, 3 = Bör åtgärdas, 4 = Ej besiktningbart					
Byggnadsdel	1	2	3	4	Anmärkning
Vind			X		Avloppsventilationen avslutar i utrymmet, fackman bör kontaktas för åtgärd.
Entreplan					
Hall		X			Dörr kärvar, justeras.
Dusch/wc 1			X		-Utrymmet har delvis äldre standard och den tekniska livslängd är passerad. Förhöjda fuktindikationer samt mindre formförändringar har noterats, orsaken till samt omfattningen av detta bör fastställas och åtgärdas.
Kök/allrum		X			-Rinnmärken noteras på kaminrör (torrt vid besiktningstillfället), hålls under uppsikt för eventuella förändringar. -Fuktskydd finns ej under kyl/frys samt diskbänkens vatteninstallationer. -Tappvattenrör är inte förankrade i vägg. -Fuktpåverkan noteras på golvspånskiva i diskbänksskåp (torrt vid besiktningstillfället), hålls under uppsikt vid användande. -Vattnlås är tejpat, orsak ej fastställd. -Stänkskydd är ej vätsäkert, består av trä.

Avloppsventilation som avslutar på vindsutrymmet.

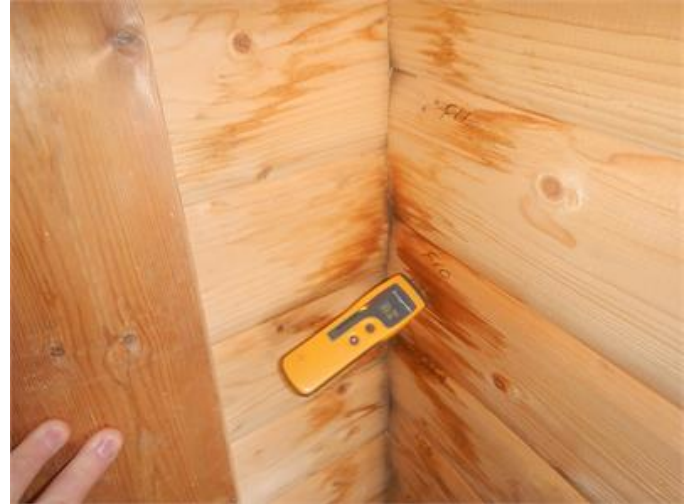
Förråd	X				
Dusch/wc 2		X			-Utrymmet har äldre standard och den tekniska livslängden är passerad, kommande renoveringsbehov. -Hela golvet lutar ej mot golvbrunnen. -Idag finns duschkabin i utrymmet.
			X		Klämringen är lös i golvbrunnen, byts ut.
Sovrum 1	X				
Sovrum 2	X				
Sovrum 3	X				
Utvändigt					
Tak/takavvattning/fasad under fönster samt grund				X	Ej besiktningbara delar pga. Snö.
Fasad		X			Underhållsbehov.
Fönster		X			Underhållsbehov.
Skidförråd			X		Fuktpåverkan noteras i vägghörn där även förhöjda fuktvärden uppmättes, orsaken till samt omfattningen av detta bör fastställas och åtgärdas.

Fuktpåverkan i ytterhörn skidförråd.

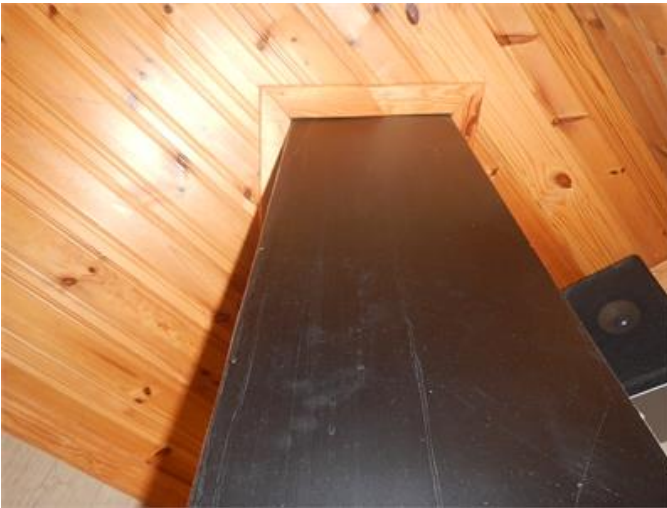
Rinnmärken på kaminrör.
